原浙江福莱新材料股份有限公司
一厂区及二厂区退役地块
土壤污染状况初步调查报告

委托单位：浙江福莱新材料股份有限公司
编制单位：嘉兴聚方检测技术服务有限公司
编制日期：二〇二五年十一月

项目名称: 原浙江福莱新材料股份有限公司一厂区及二厂区退役地块土壤
污染状况初步调查报告

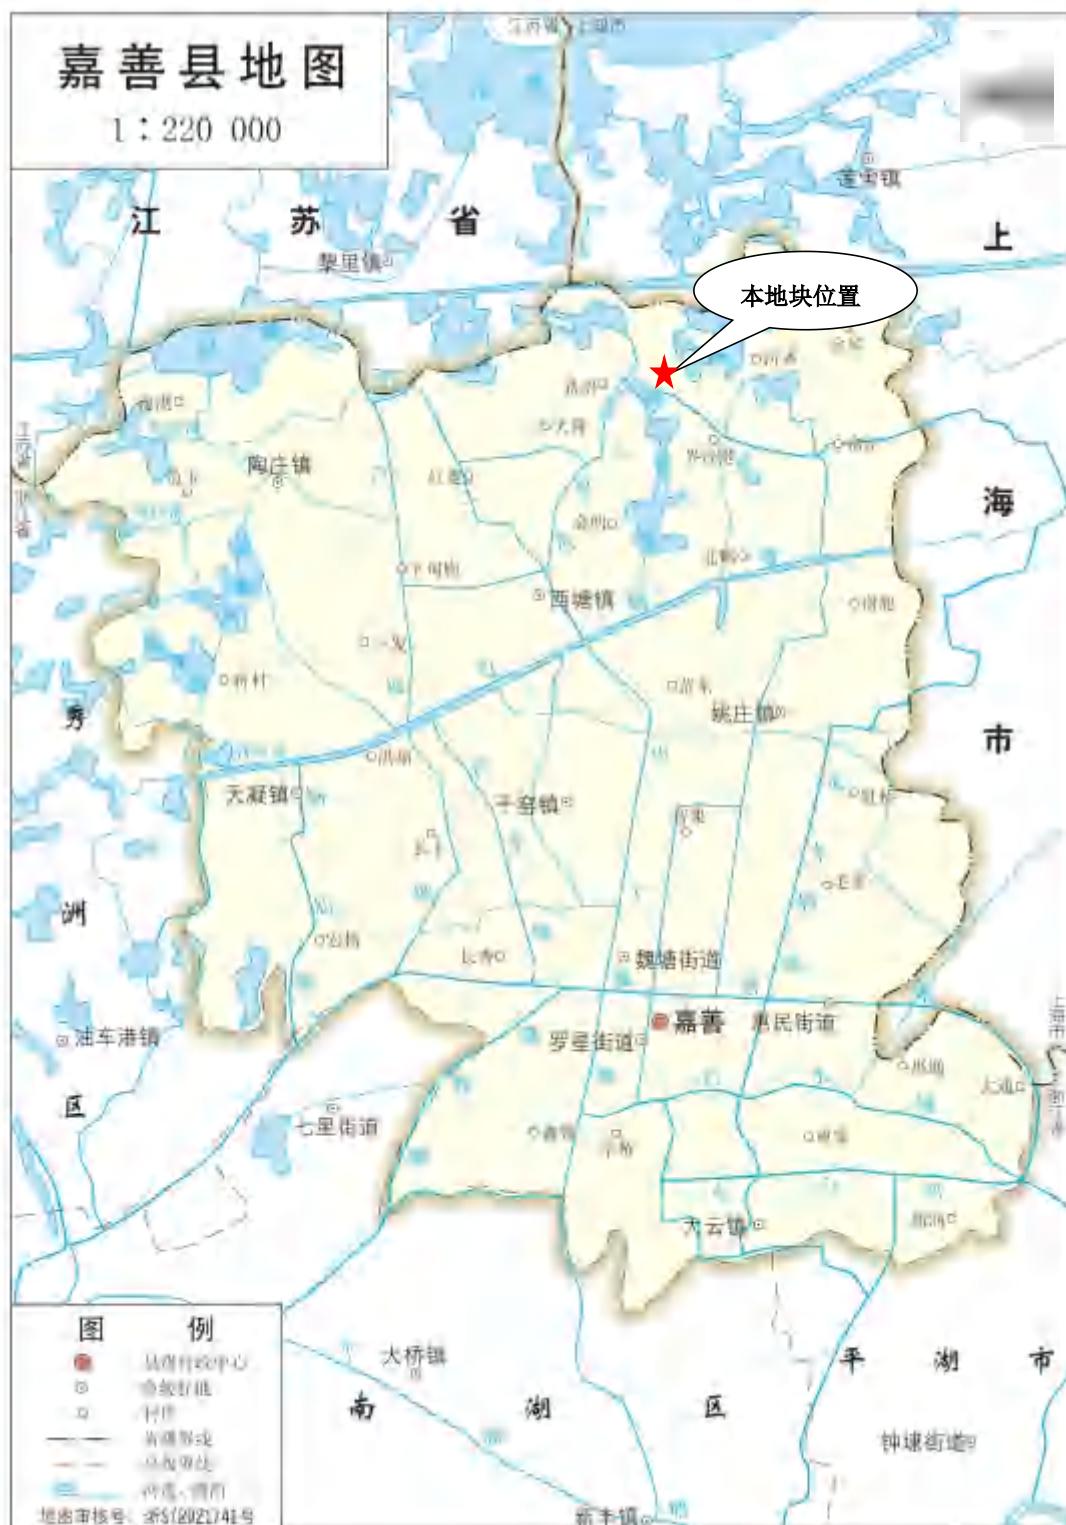
图 2.2-1 地块地理位置图

现阶段勘察时，地块内除门卫室外其余主要建筑物已经全部拆除完毕，一厂区地块现状为空地（未利用地）、二厂区地块现状临时作为浙江雄宇混凝土构件有限公司管桩堆放。本报告不涉及放射性物质调查。项目地理位置见图 2.2-1 和图 2.2-2。

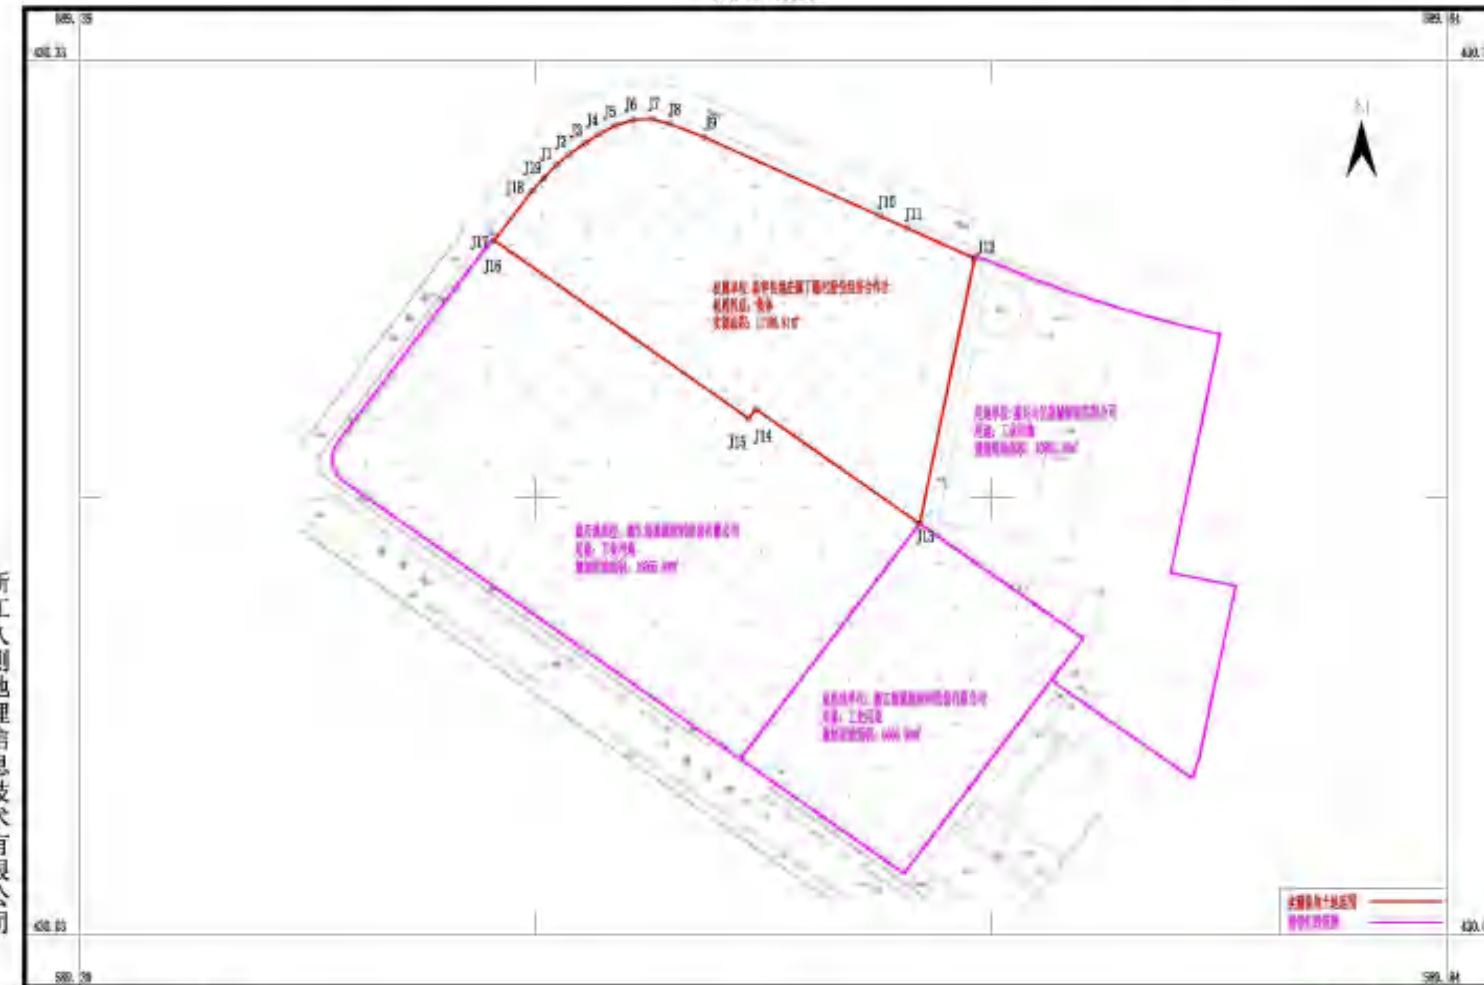
浙江福莱新材料股份有限公司使用丁栅村集体土地实测平面图

[属性描述]
格式版本号=版本
数据产生单位=jcdx
数据产生日期=2025-6
坐标系=2000国家大地坐标系
几度分带=3
投影类型=高斯克吕格
计量单位=米
带号=40
精度=0.0001
转换参数=0,0,0,0,0,0
[地块坐标]
20,1.1187,1,,面,...@
J1,1,3430294.3134,40589544.9589
J2,1,3430298.1092,40589549.3612
J3,1,3430301.7906,40589554.2674
J4,1,3430304.9740,40589559.1020
J5,1,3430307.8250,40589564.3772
J6,1,3430309.7698,40589570.1374
J7,1,3430310.0014,40589576.2922
J8,1,3430308.3643,40589582.0737
J9,1,3430303.7580,40589593.5780
J10,1,3430276.8060,40589651.2460
J11,1,3430272.6420,40589660.1500
J12,1,3430262.2511,40589682.3640
J13,1,3430171.1578,40589664.3241
J14,1,3430210.4845,40589610.4846
J15,1,3430207.2713,40589608.1375
J16,1,3430268.3776,40589524.4807
J17,1,3430268.3833,40589524.4730
J18,1,3430285.4330,40589536.9360
J19,1,3430289.6698,40589540.6187
J1,1,3430294.3134,40589544.9589

根据浙江福莱新材料股份有限公司提供的本地块范围的土地土地勘测定界技术报告, 各区块用地红线范围详见下图, 本次调查地块边界拐点坐标详见表 2.2-1。本次调查地块范围与企业实际使用区域一致。

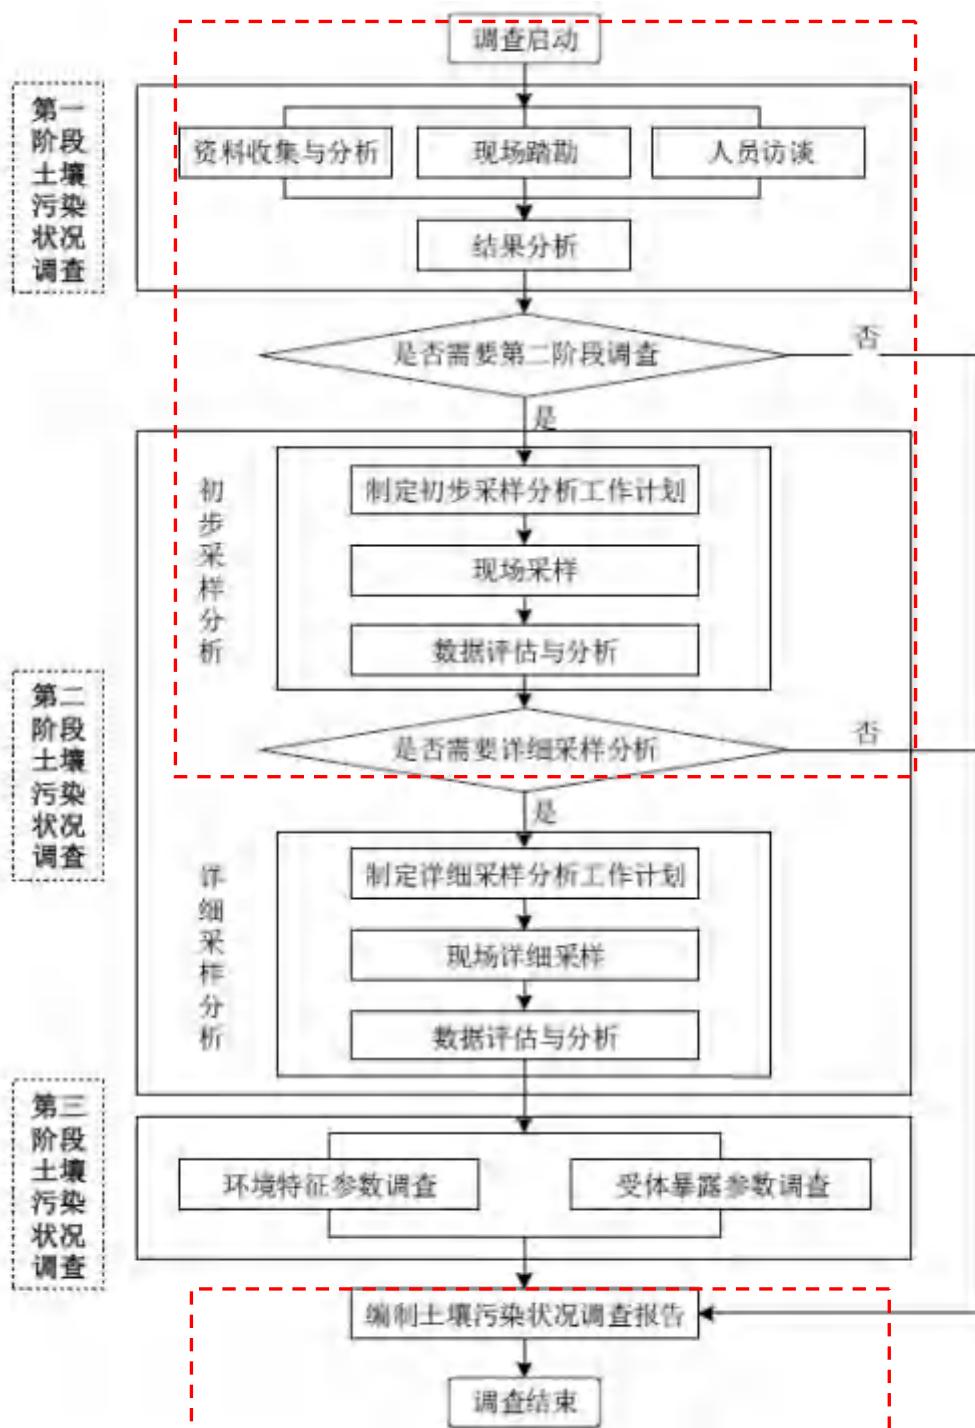
图 2.4-1 土壤污染状况调查的工作内容和程序

本次土壤和地下水污染状况调查按照《建设用地土壤污染状况调查技术导则》(HJ25.1-2019)、《建设用地土壤污染风险管控和修复监测技术导则》(HJ 25.2-2019) 和《地下水环境监测技术规范》(HJ 164-2020) 开展, 本阶段调查主要是收集地块历史和现状生产及地块产污的相关资料, 查阅有关文献, 对相关人员进行访谈, 了解可能存在的污染种类、污染途径、污染区域, 再经过现场踏勘进行污染识别, 初步划定可能污染的区域。然后对地块进行初步采样分析。本次调查为建设用地土壤污染状况调查中的第一阶段和第二阶段初步采样分析, 具体调查方法如下:

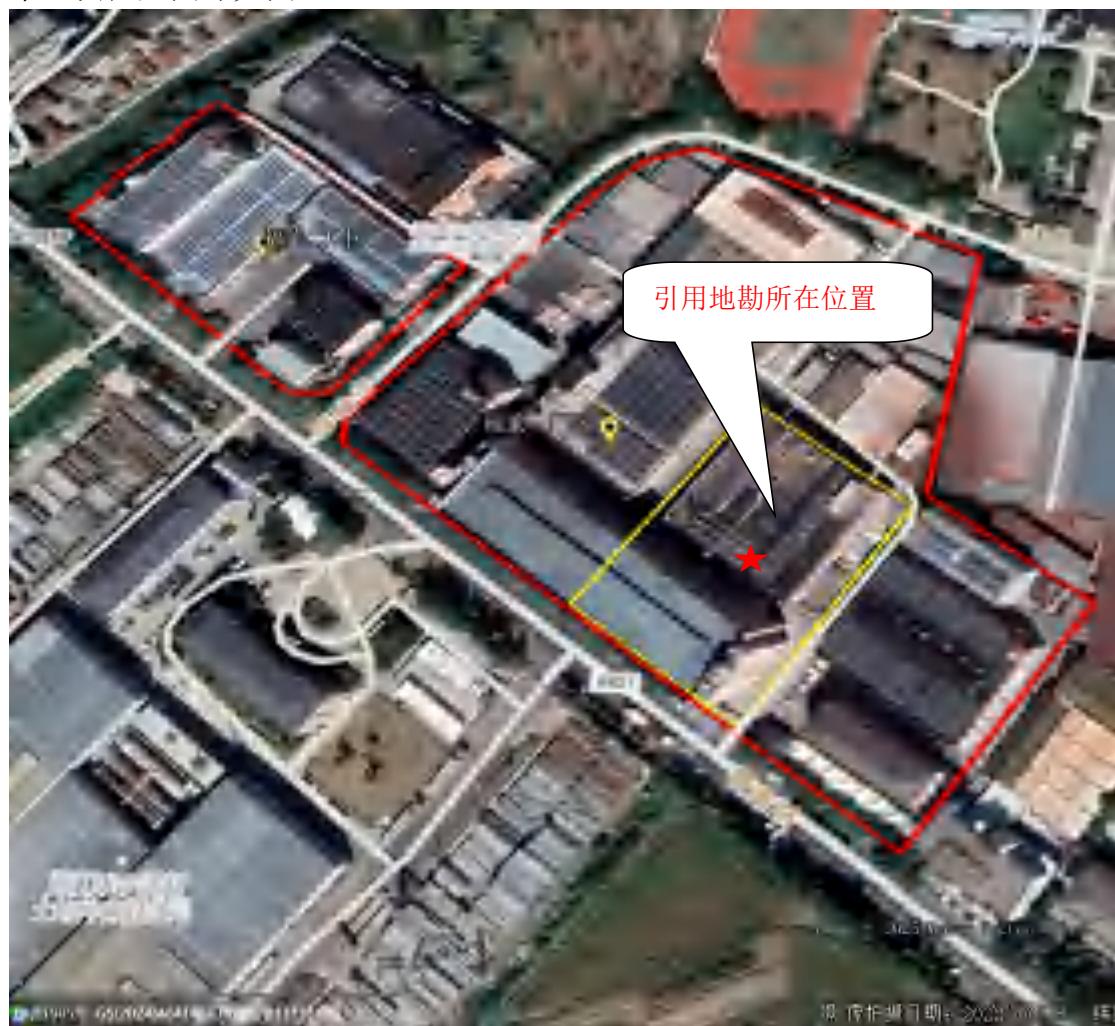
图 3.1-1 本地块与引用地勘位置图

前期基础信息采集阶段未收集到本地块地勘资料，本地块属于杭嘉湖平原水网地区，地层变化不大，地下水潜水位基本是连续的，河流影响相对较小。为了解地块所在区域的地层分布情况，本次调查引用嘉善县恒基工程勘察有限公司出具的一厂区二期地块的《嘉兴市福莱喷绘写真材料有限公司二期工程岩土工程勘察报告》中相关内容，引用地勘与二厂区处于同一水文地质单元内，引用地勘与本地块位置图详见图 3.1-1。

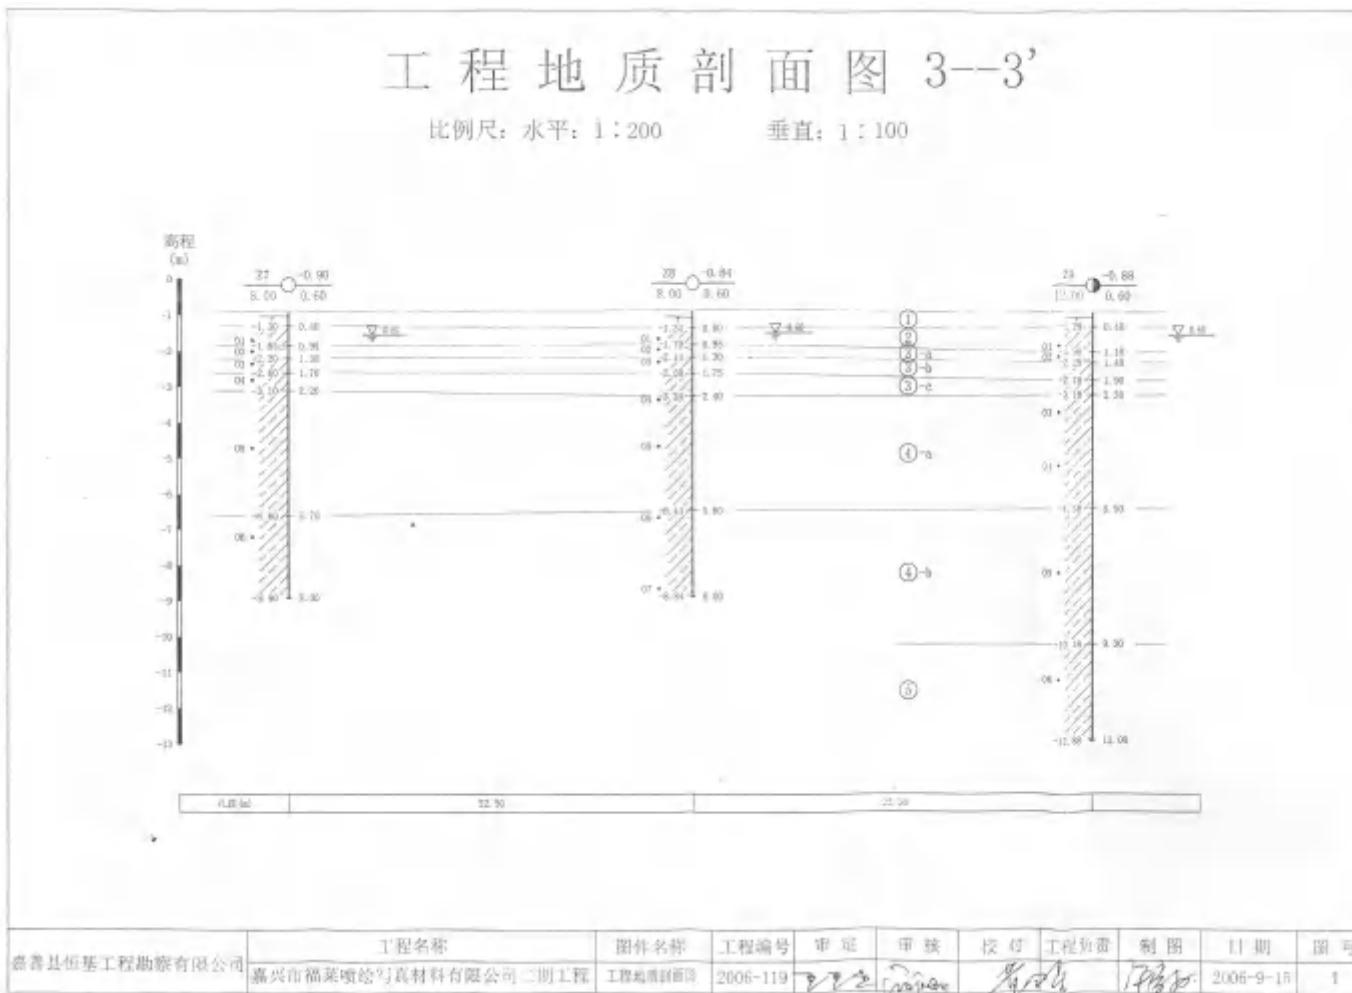
图 3.1-2 工程地质剖面图 (引用部分)

地质剖面如图3.1-2所示, 工程勘察项目钻孔柱状图见图3.1-3。

场地内土层按物理力学性质共分为8层，现将场内土层由上而下简述如下。

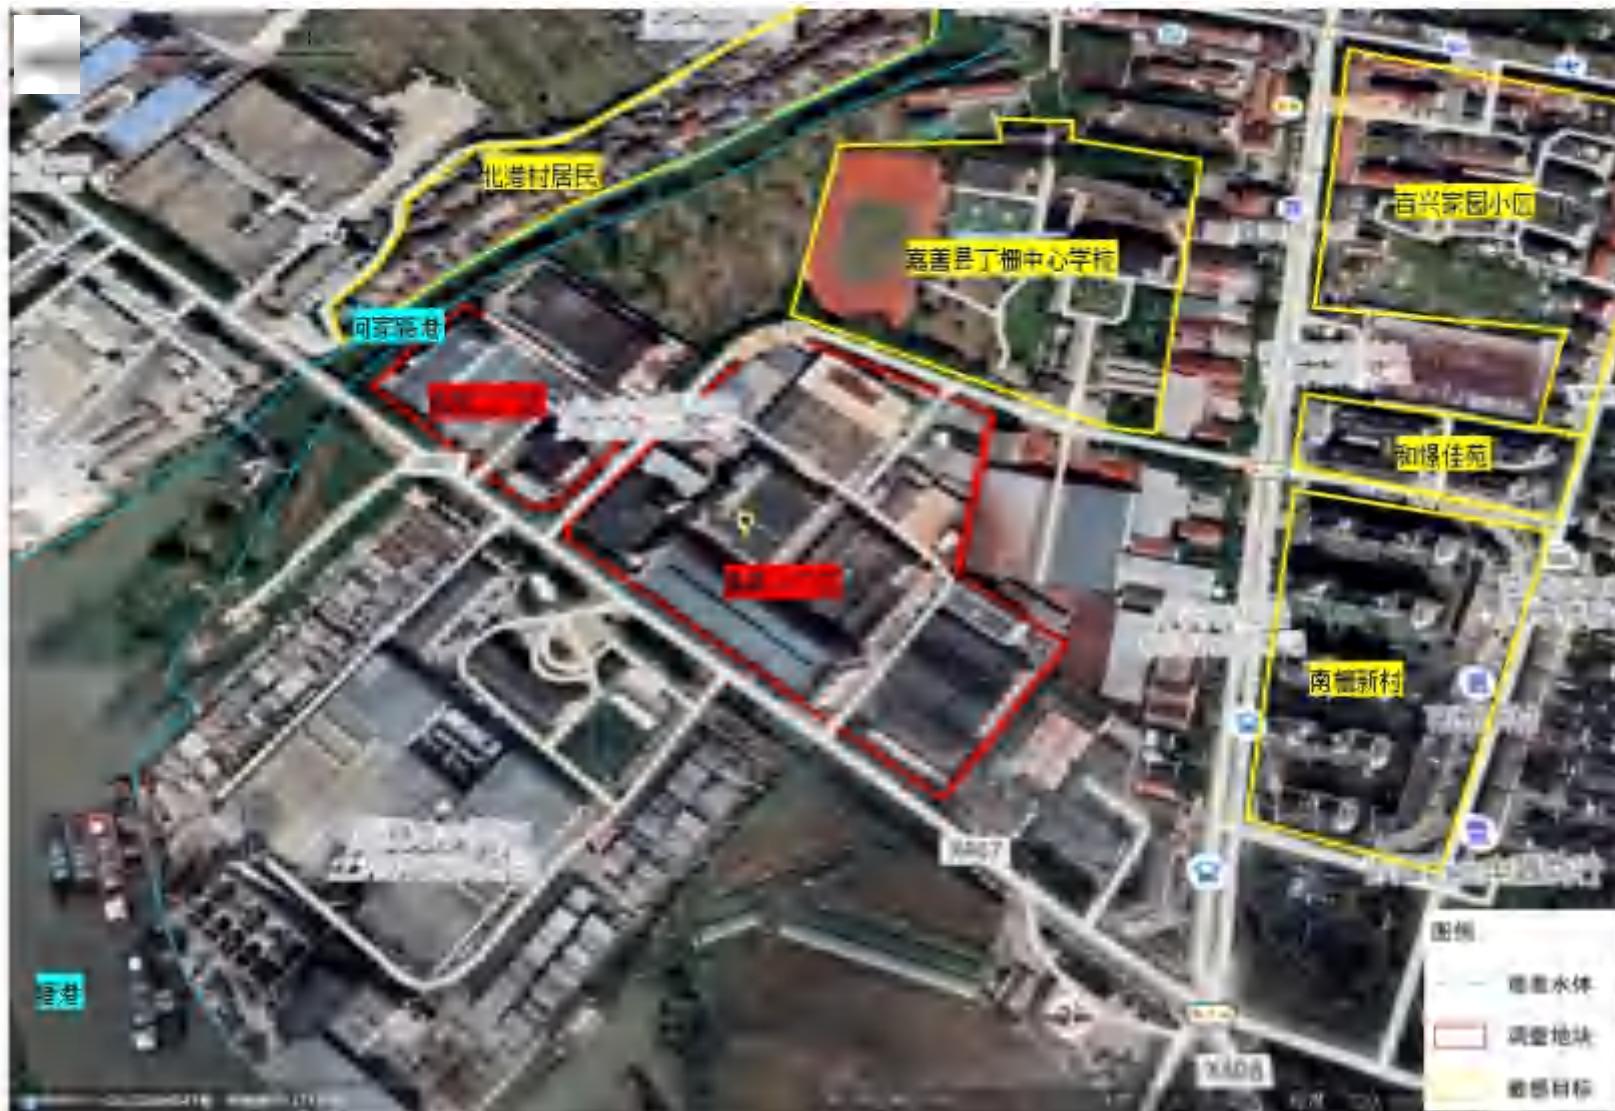
图 3.2-1 地块周边敏感点目标示意图

本地块周边主要敏感目标名称、方向与地块的位置关系等如表3.2-1所示，具体分布如图3.2-1所示。

编号	名称	方向	距离地块最近距离	使用功能
1	嘉善县丁棚中心学校	N	10	学校
2	北港村居民	W	28	居民区
3	百兴园小区	NE	205	居民区
4	和憬佳苑	E	165	居民区
5	南棚新村	E	110	居民区
6	何家路港	W	紧邻	地表水-农业及工业用水
7	塘港	S	200

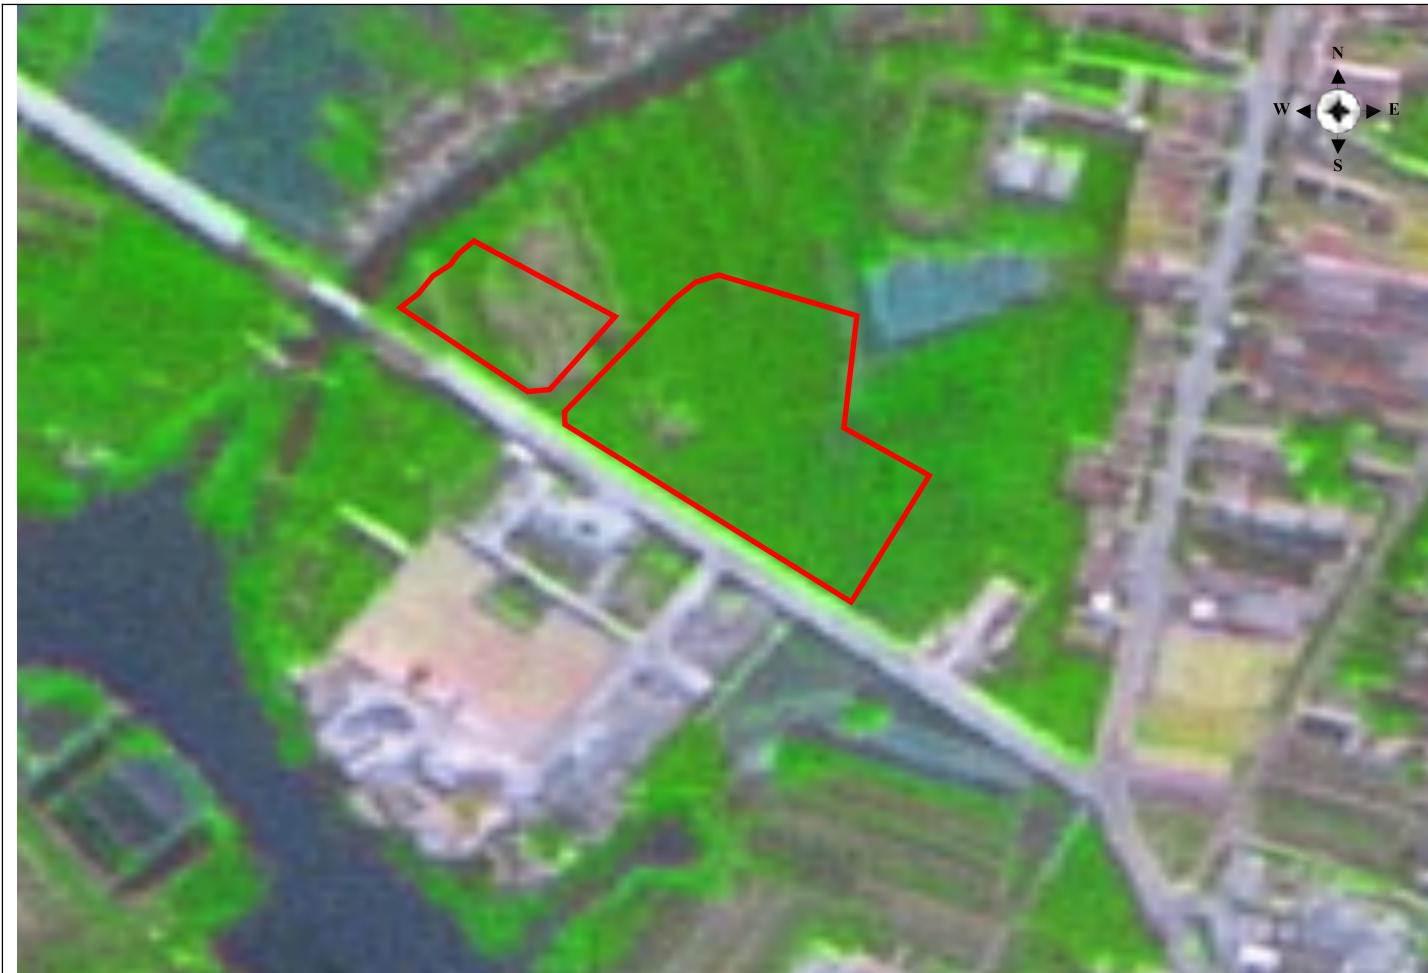
根据浙江省地理信息公共服务平台2003-2005年历史影像结合人员访谈可知，此时地块仍为农田。

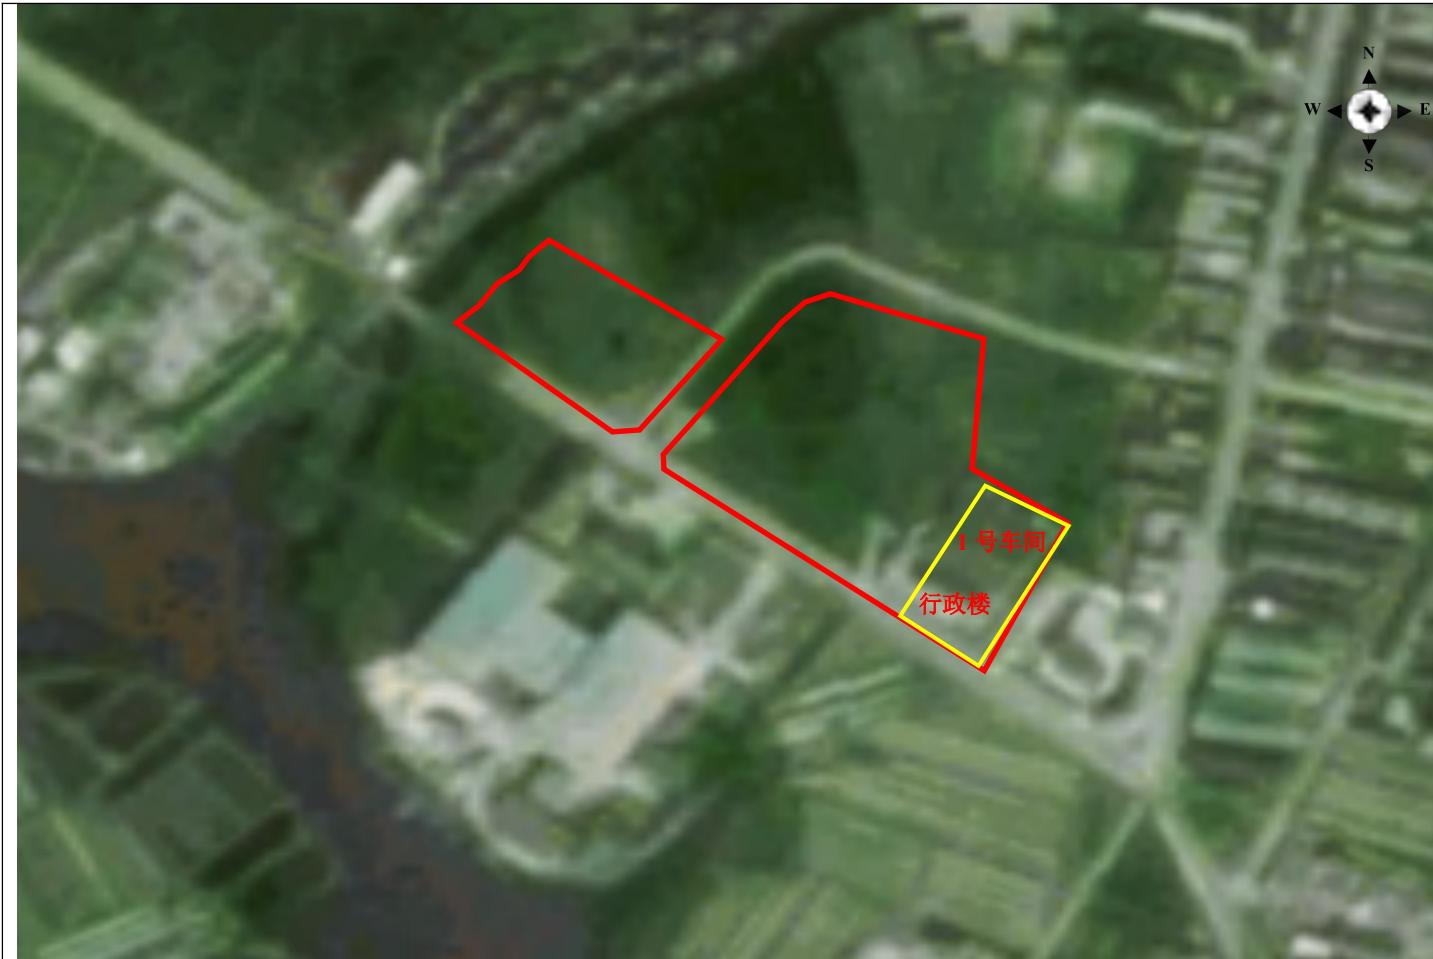
根据浙江省地理信息公共服务平台 2006-2007 年历史影像结合人员访谈可知，此时嘉兴市福莱喷绘开始在一厂区南侧地块建设一期项目，影像图显示已完成行政楼和 1 号车间的建设。

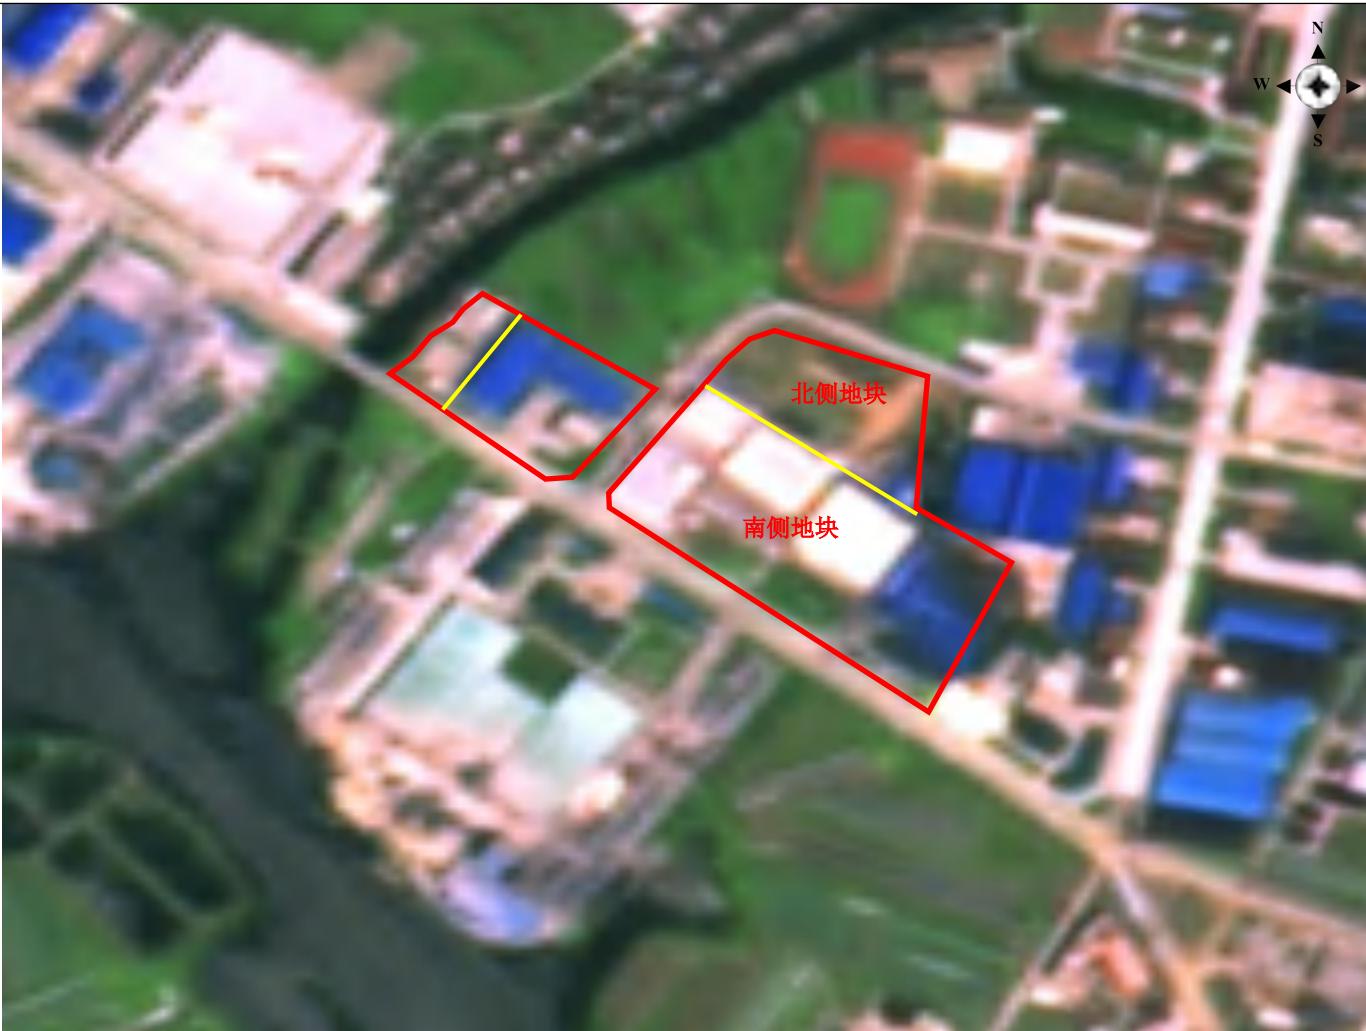
根据浙江省地理信息公共服务平台2010年历史影像结合人员访谈可知，此时一厂区南侧地块除3号车间外其余厂房已基本建设完成；二厂区地块除西侧生产车间外其他厂房已基本建设完成。

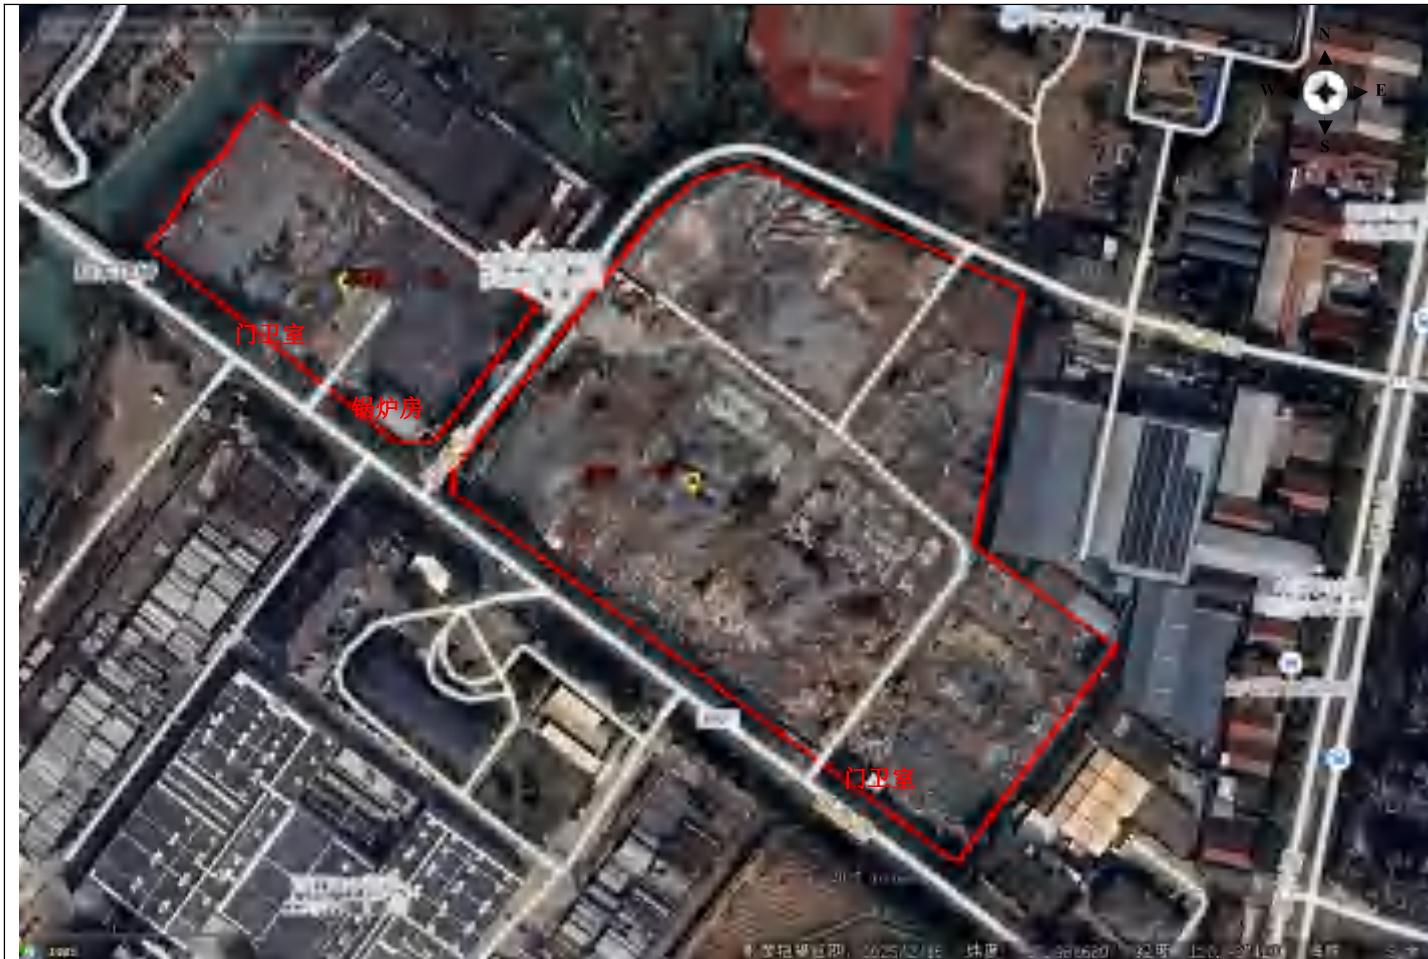
2025年2月历史影像图

根据谷歌地图 2025 年 2 月历史影像结合人员访谈可知，此时地块内除一厂区门卫室、二厂区燃气导热油锅炉房外，地块内建筑物均已拆除完毕。

根据 2025 年 2 月历史影像图和 2025 年 5 月现场踏勘与调查, 现场浙江福莱新材料股份有限公司一厂区及二厂区地块内除门卫室外其余主要建筑物已经全部拆除完毕, 一厂区地块现状为空地 (未利用地), 地面较平整, 空气中无异味。二厂区地块现状临时作为浙江雄宇混凝土构件有限公司管桩堆放 (堆放位置位于原涂布车间区域), 地面有水泥硬化, 部分有破损, 未发现二次硬化的痕迹, 存在部分建筑垃圾, 无明显污染痕迹, 未闻到明显异味。

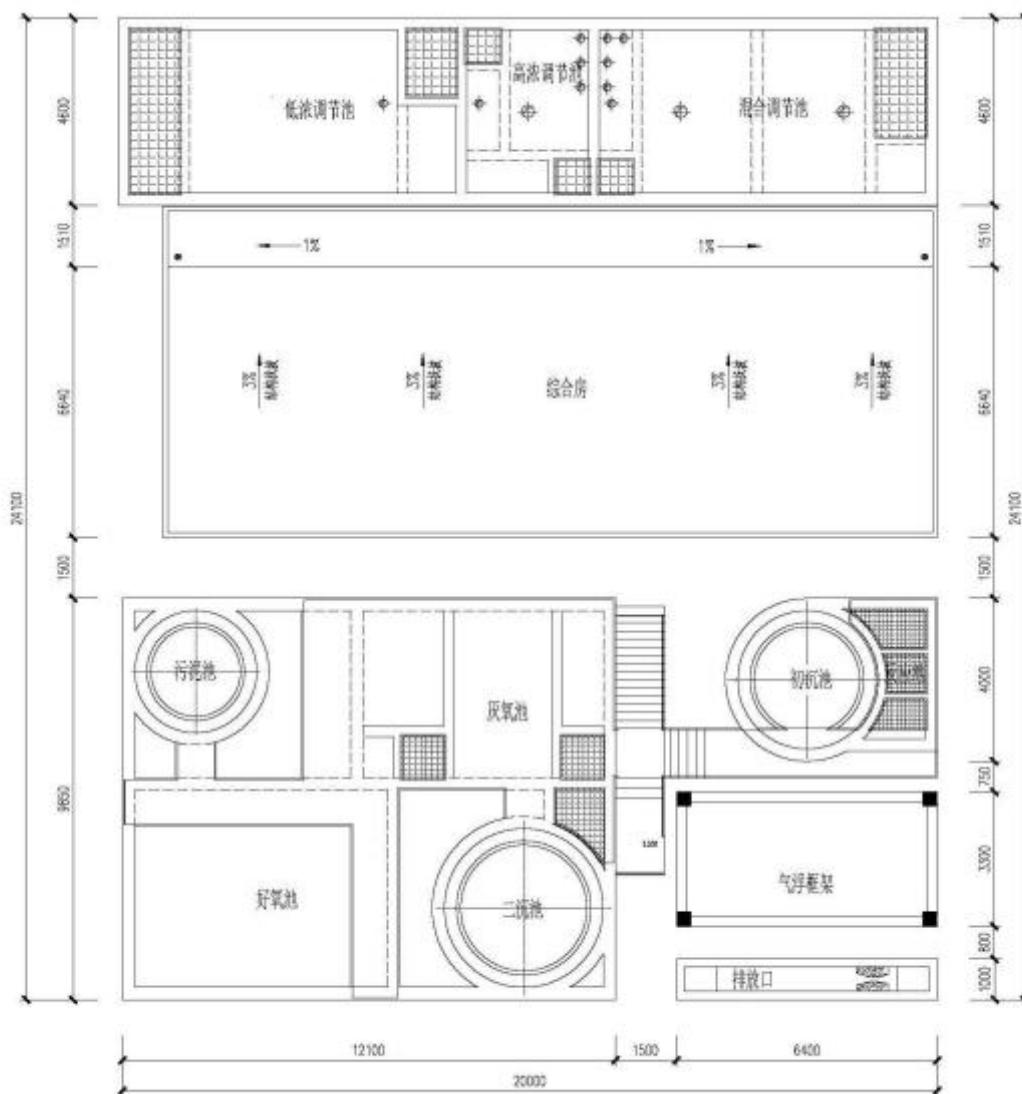
附图 3.3-8 污水处理站总平面布置图

根据企业提供的原有污水处理站设计图纸,污水处理站各处理单位情况详见下表。

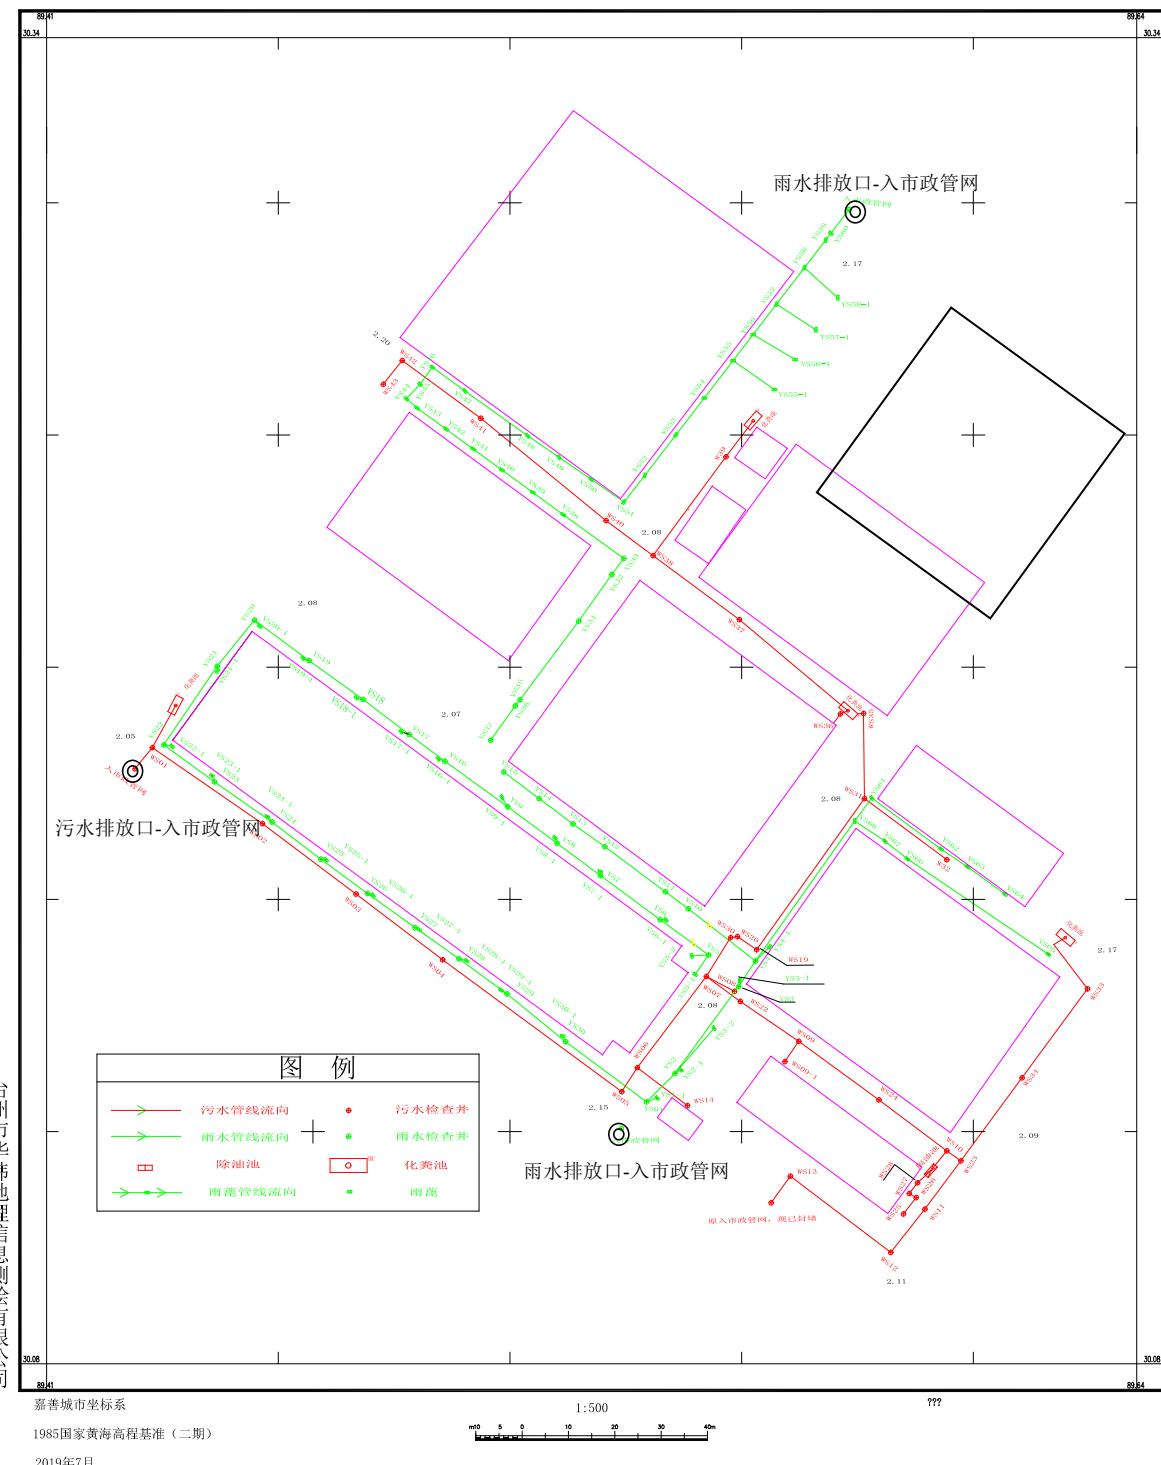
附图 3.3-9 企业一厂区雨污管线图

浙江福莱新材料股份有限公司（一厂区）雨污管网图

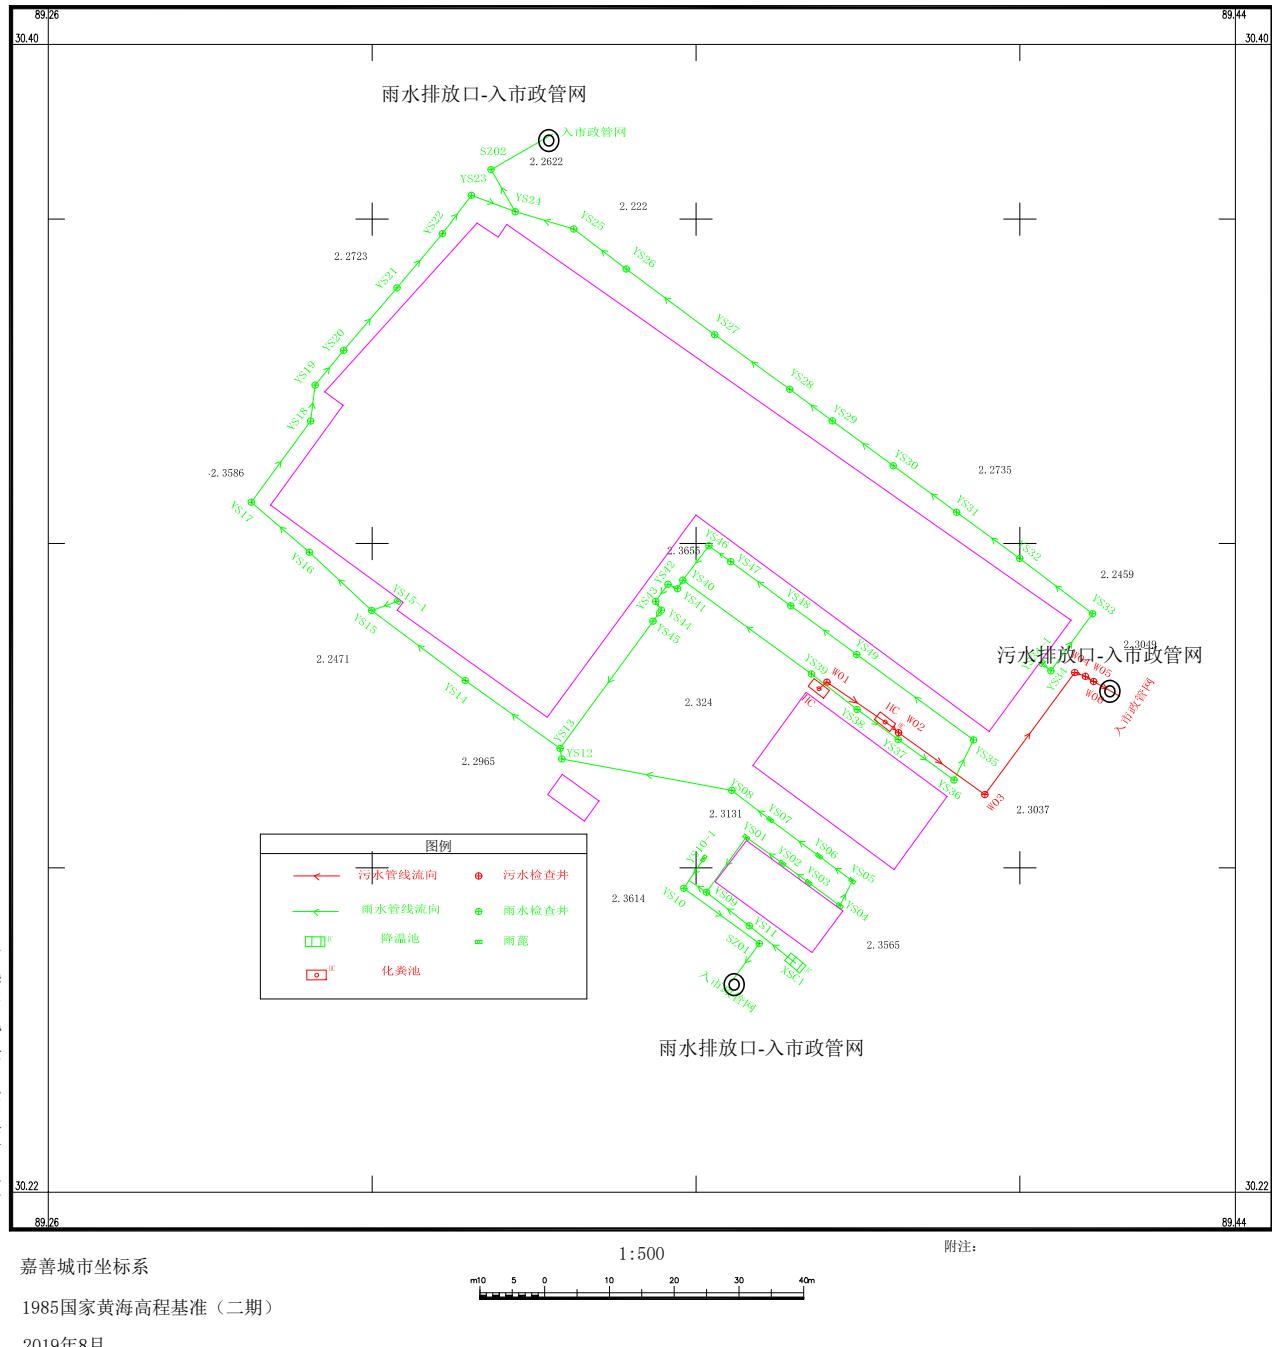
附图 3.3-10 企业三厂区雨污管线图

浙江福莱新材料股份有限公司（二厂区）雨污管网图

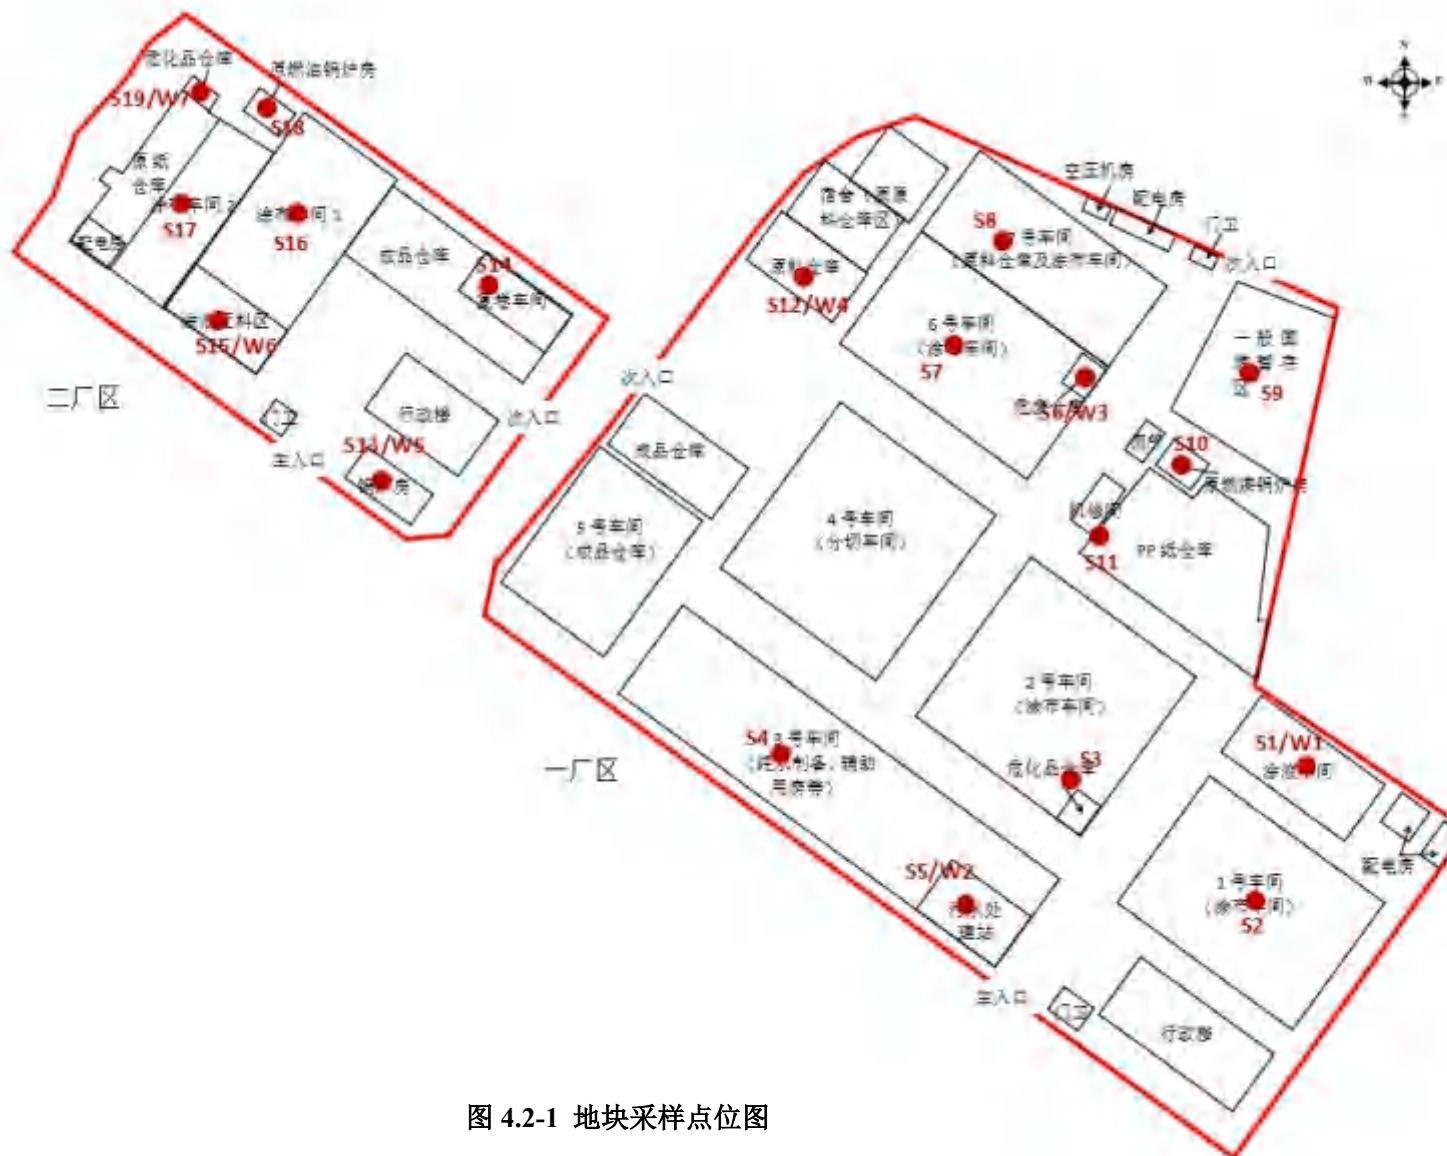
图 4.2-1 地块采样点位图

注：点位坐标为实际采样 GPS 定位坐标。

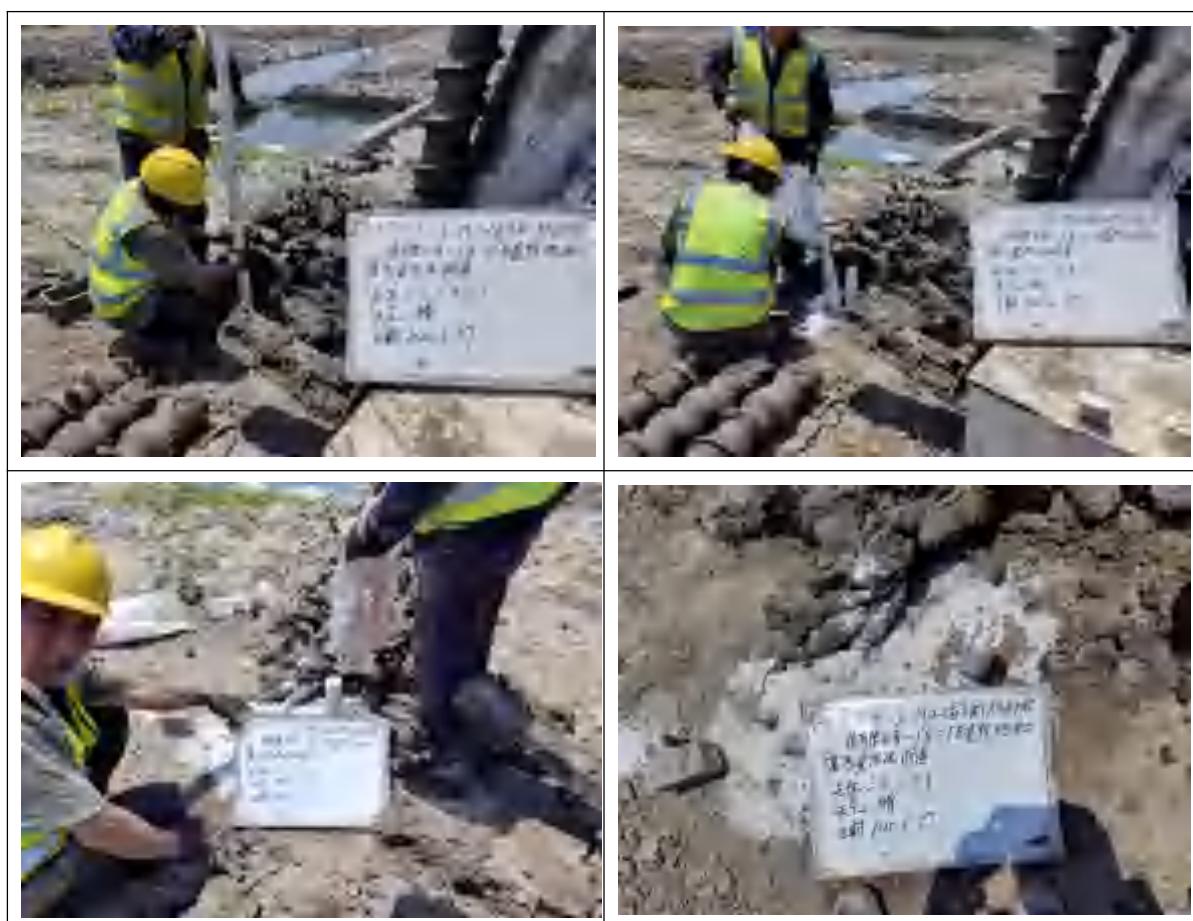
图5.2-1 地下水监测井成井照片（部分）

若洗井水量在3~5倍井体积之间，现场测试参数无法满足以上要求，应继续洗井；若洗井水量达到5倍井体积，现场测试参数仍无法满足以上要求，可结束洗井，进行采样。本项目采样前洗井过程中，6项检测指标连续3次测定的变化达到规范要求后开始采样。

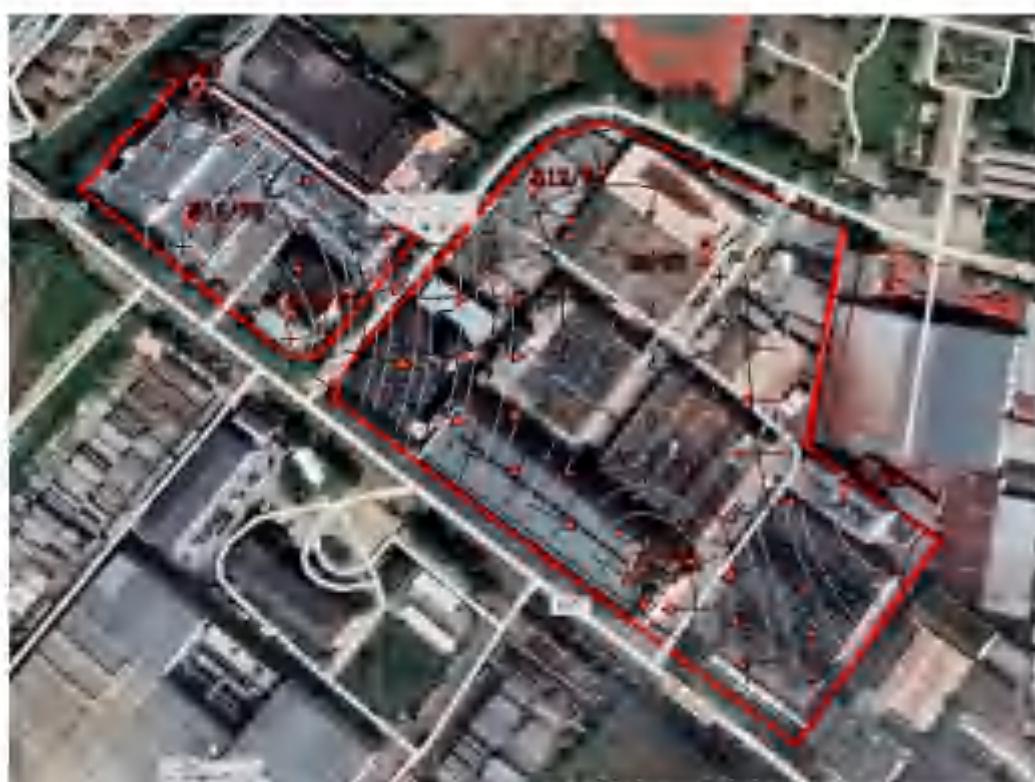
图6.1-1地下水流向图

监测井号	井口坐标		地表高程 (m)	井口高程 (m)	井深 (m)	水位埋深 (m)	水位高程 (m)
	经度 (° E)	纬度 (° N)					
W1	120.938965	30.989096	12.7637	0.3	6	0.98	11.7837
W2	120.938343	30.990291	11.4687	0.3	6	1.13	10.3387
W3	120.937830	30.990324	12.2477	0.3	6	1.10	11.1477
W4	120.938005	30.988876	12.3907	0.3	6	1.21	11.1807
W5	120.936144	30.990078	13.931	0.3	6	0.93	13.001
W6	120.935969	30.990129	13.802	0.3	6	0.94	12.862
W7	120.935981	30.990695	13.998	0.3	6	1.10	12.898
